| <b>OTIS - OEC</b><br>ENGINEERING CENTER<br>BERLIN | <b>GCS 222 MRL</b><br><b>GeN2™</b> | Чертеж: GAA21310DQ_ADT<br>Дата : 2010-06-17<br>Стр. : 1/133 |

## GCS 222 MRL

*Диагностика и устранение  
неисправностей*

GDCB: Axx26800AKT  
 SP: GAA29501D1  
 GECB\_II: GAA26800MD1  
 BCB\_II: GAA26800ME1  
 GDCB: AAA30924CAG (OPMAN: 55661)  
 SP: GAA31061BAA  
 GECB\_II: GAA30780DAG  
 BCB\_II: GAA31054AAB

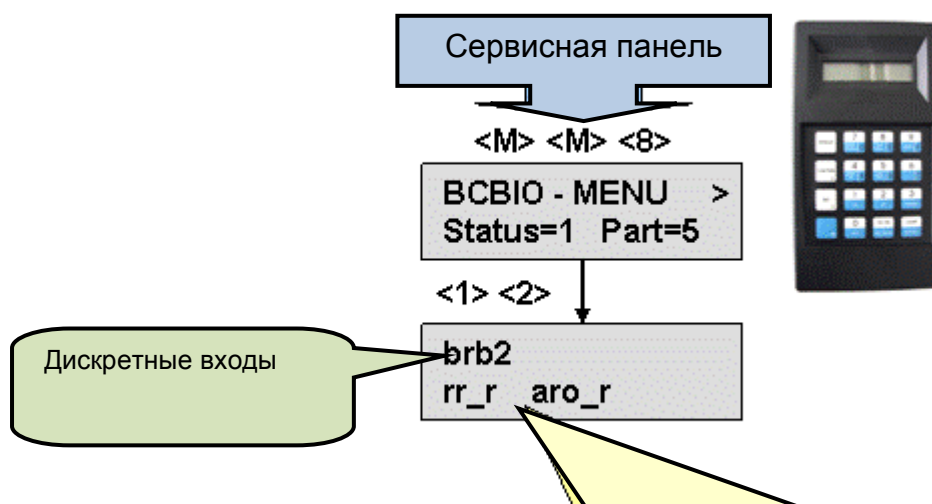
#### 1.4.3.2 BCB\_II: Дисплей статус входных сигналов

| Входы, подсоединенные к разъему | brb2 | Кнопка растормаживания |
| | rr_r | Контакты реле освобождения RR |

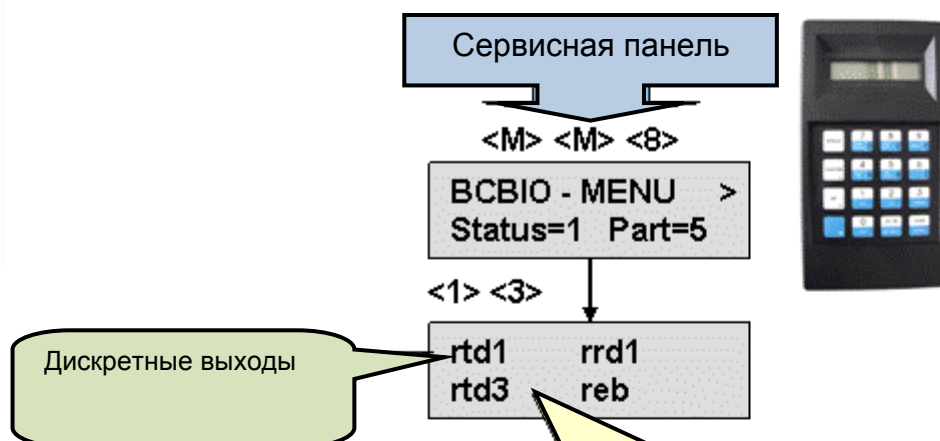
### 1.4.3.3 BCB\_II: Дисплей статуса выходных сигналов

| Входы, подсоединенные к разъему | rtd1 | Удаленное отключающее устройство 1 |
| | rrd1 | Удаленное восстанавливающее устройство 1 |

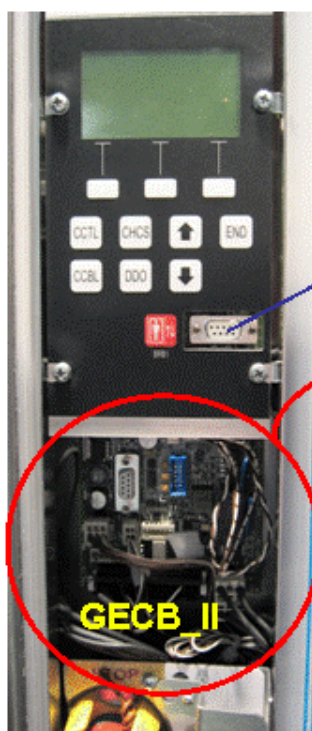
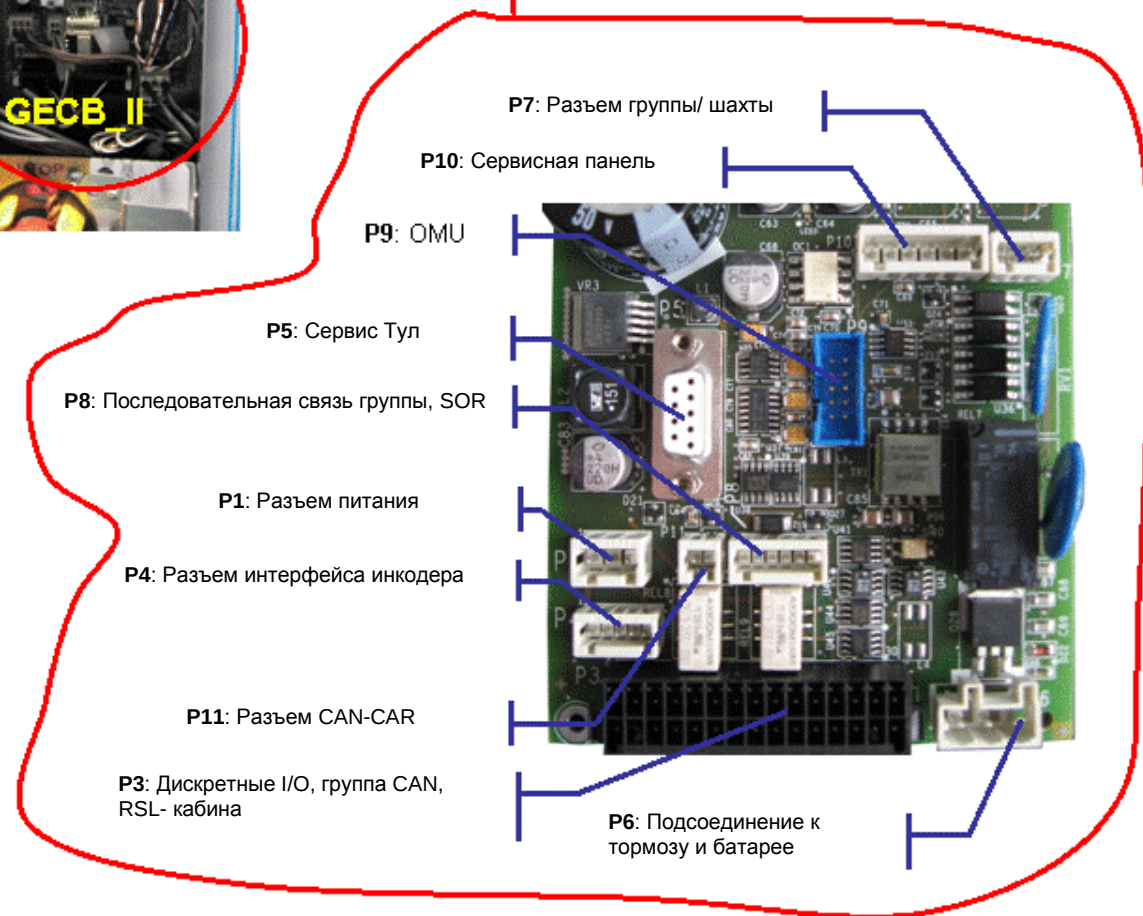
## 4.2 Интерфейс: GECBII, Сервисная панель

Service Tool

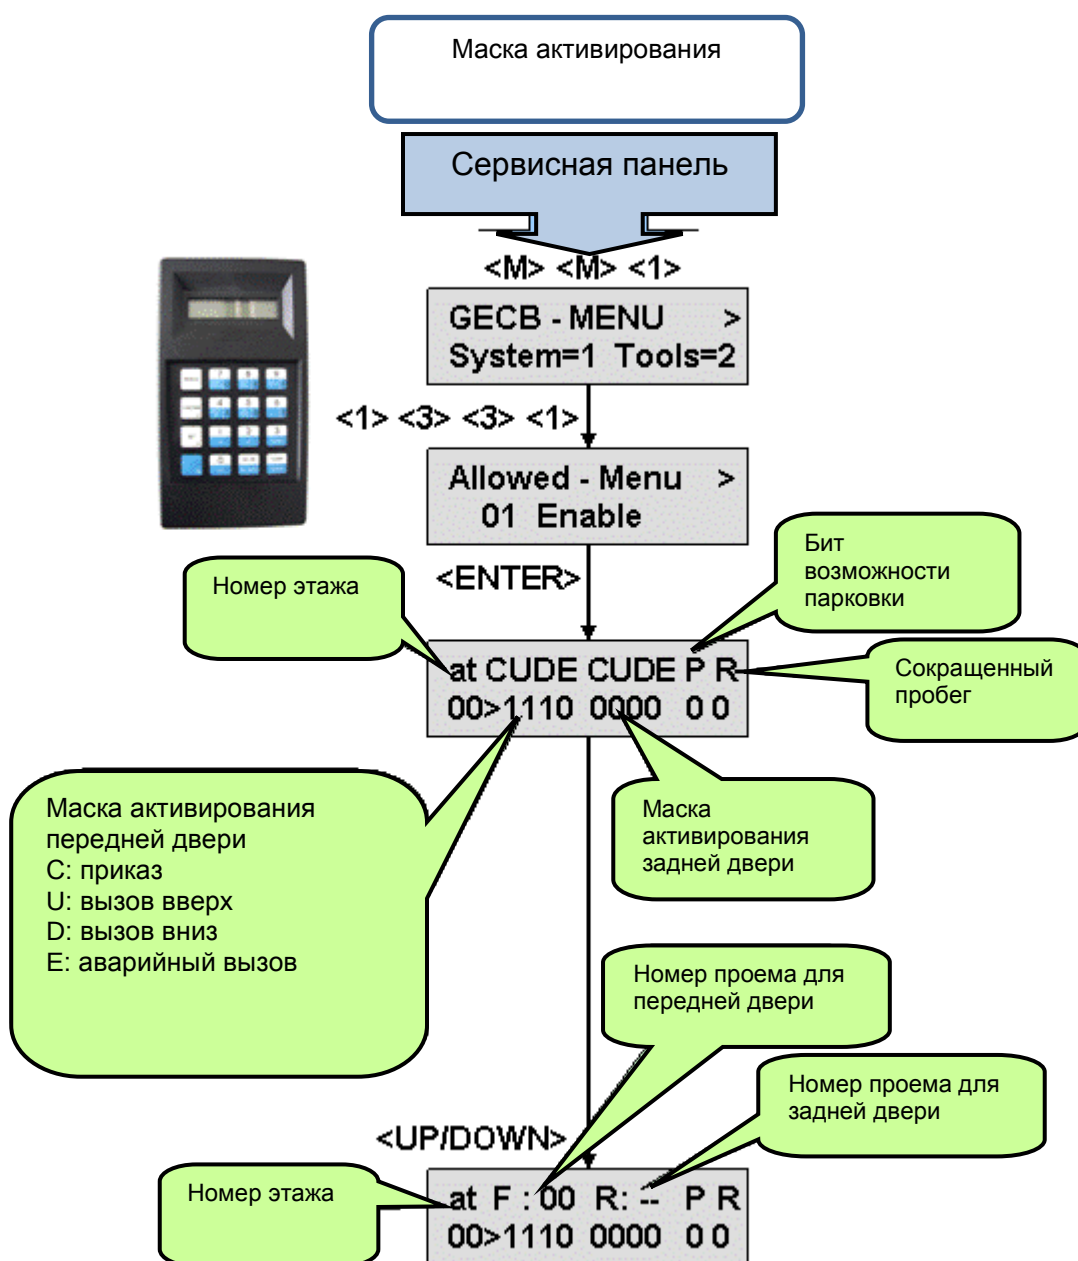
#### 4.3.6.2 Маска активирования

Бит R не является обязательным. Обслуживание малых межэтажных расстояний полностью проводится приводом

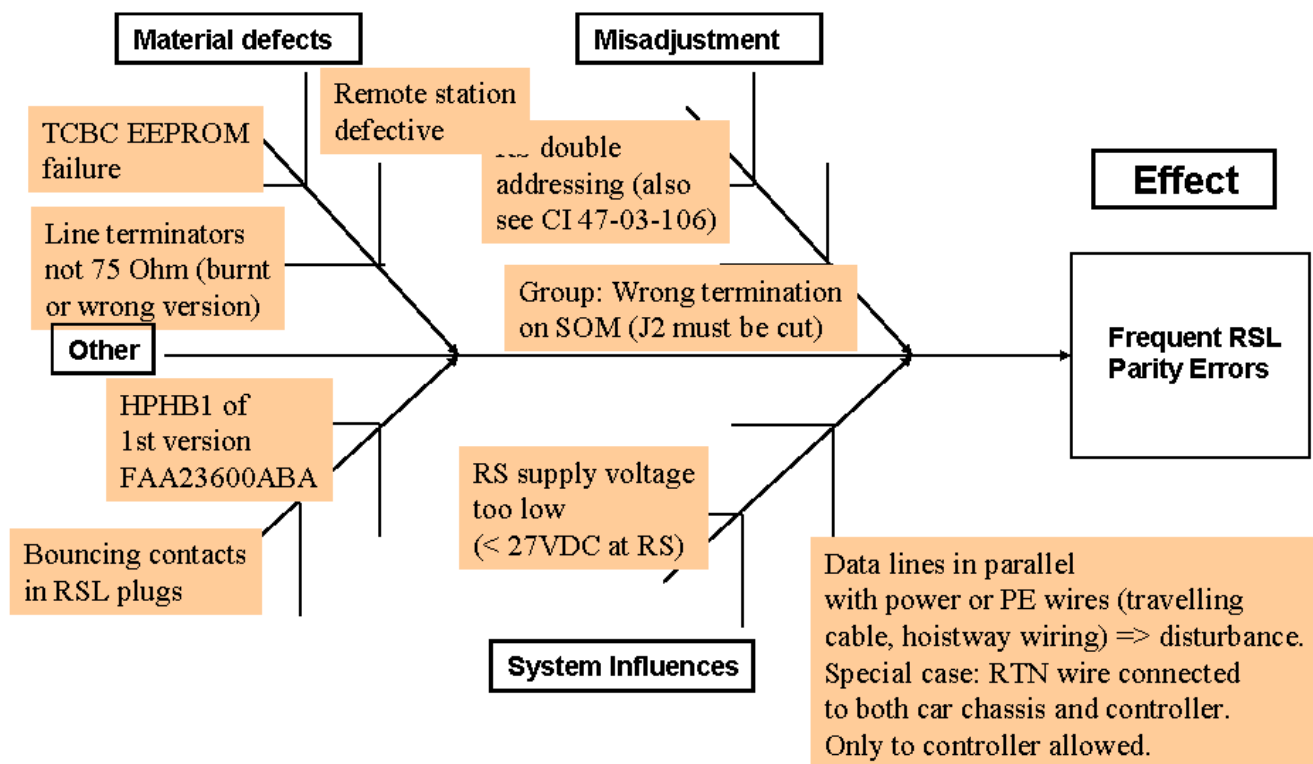
#### 4.3.7.3 Ошибки четности RSL: диаграмма причины-следствия

##### Cause-and-Effect Diagram => RSL Parity Errors

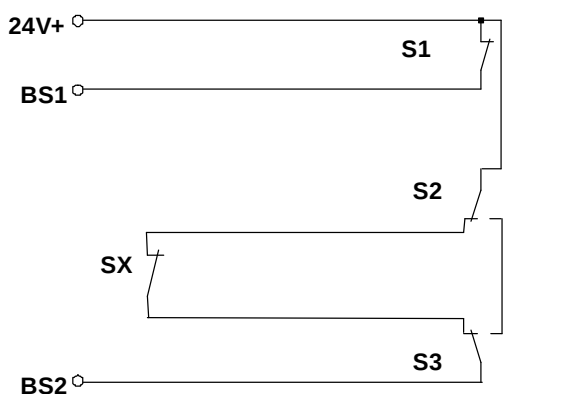
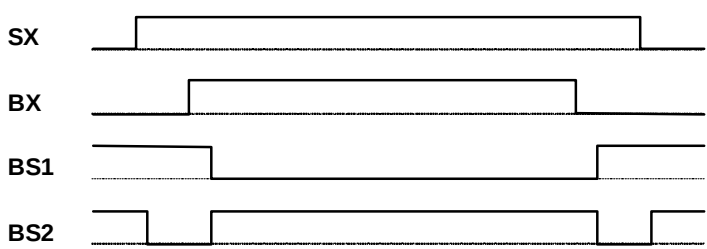
| Дисплей SVT | Описание |
|---|---|
| Brk Sw Type 0-4 | <b>Виден только, когда лебедка HE GEN2 (См. “Motor Type”)</b><br>Определяет тип выключателя тормоза:<br>0 – выключатели тормоза отсутствуют, требуется BS1= Gnd, BS2=Gnd.<br>1 – 2 выключателя тормоза есть<br>2 – 2 выключателя тормоза есть, с инвертированными сигналами<br>3 - 3 выключателя тормоза в наличии, работая на 2 входа BS1 и BS2:<br><div data-bbox="813 963 1396 1355" data-label="Diagram"> </div> <div data-bbox="686 1444 1396 1691" data-label="Diagram"> </div> |
| | <b>4 – Выключателей тормоза нет, нужны BS1=Gnd, BS2=+24V.</b><br>Некоторые лебедки PMSM (индукторные на постоянных магнитах) сконструированы так, чтобы было безопасно работать без контроля выключателя тормоза (например, лебедки REIVAJ PMSM). Чтобы предотвратить использование другого типа электродвигателя без выключателей тормоза, был создан отдельный тип выключателя тормоза в конфигурации с фиксированным входом. Конфигурация этого входа используется для того, чтобы обеспечить подключение к контроллеру правильного типа э/двигателя. В случае отличающейся проводки ПО привода не даст двигателю работать. |

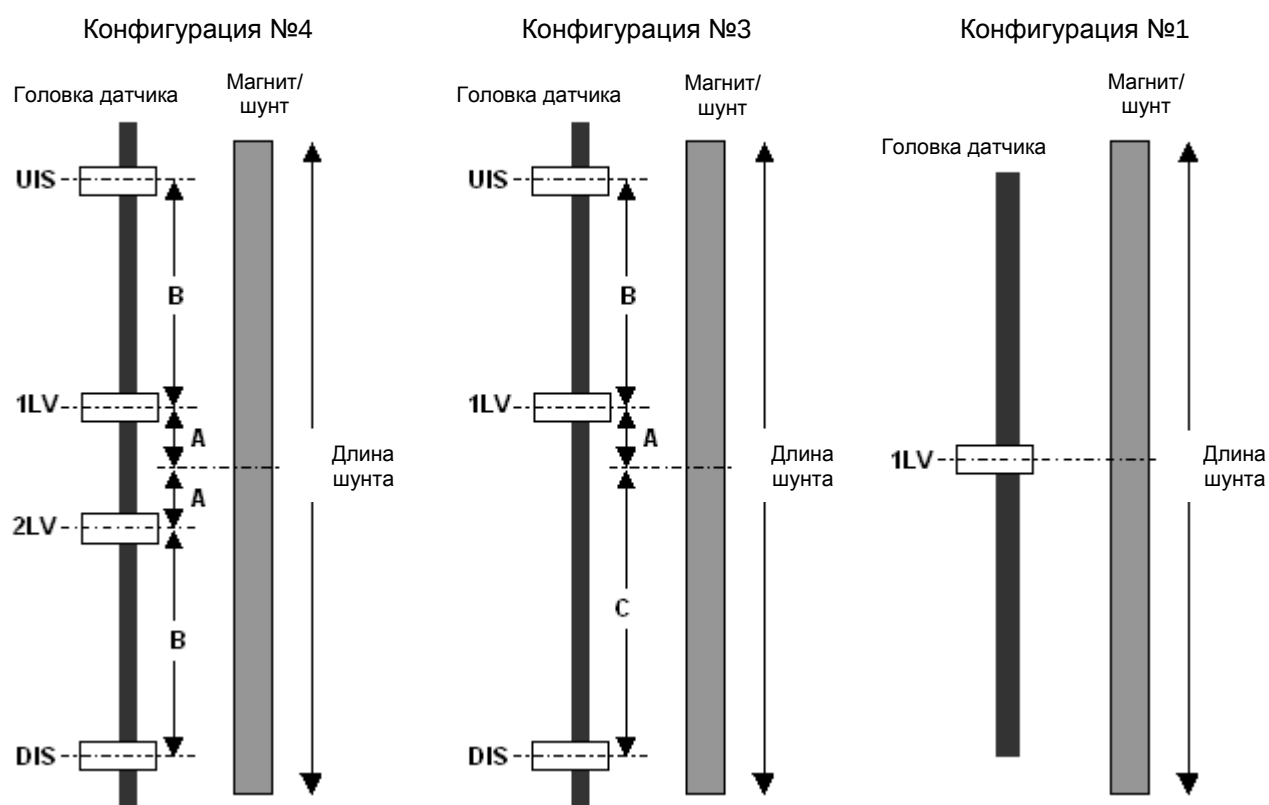
Для случаев с малым межэтажным расстоянием расстояние между дверными зонами (= DZ от кромки до кромки магнита и шунта) должно быть как минимум 180 мм, где предполагается, что кабина достигает нормальной скорости ( $>1.6\text{ м/с}$ ), иначе разделение дверных зон при нормальной скорости будет невозможно. В низкоскоростных зонах (например, в конце шахты) минимальные зазоры между DZ магнитами должны быть гарантированно такими, какие указаны в следующей таблице.

Головки датчиков показаны в таком положении, когда кабина находится на уровне порога шахтной двери.

Магниты и отводки должны быть расположены на одном и том же уровне на каждой этажной площадке (относительно порога шахтных дверей).

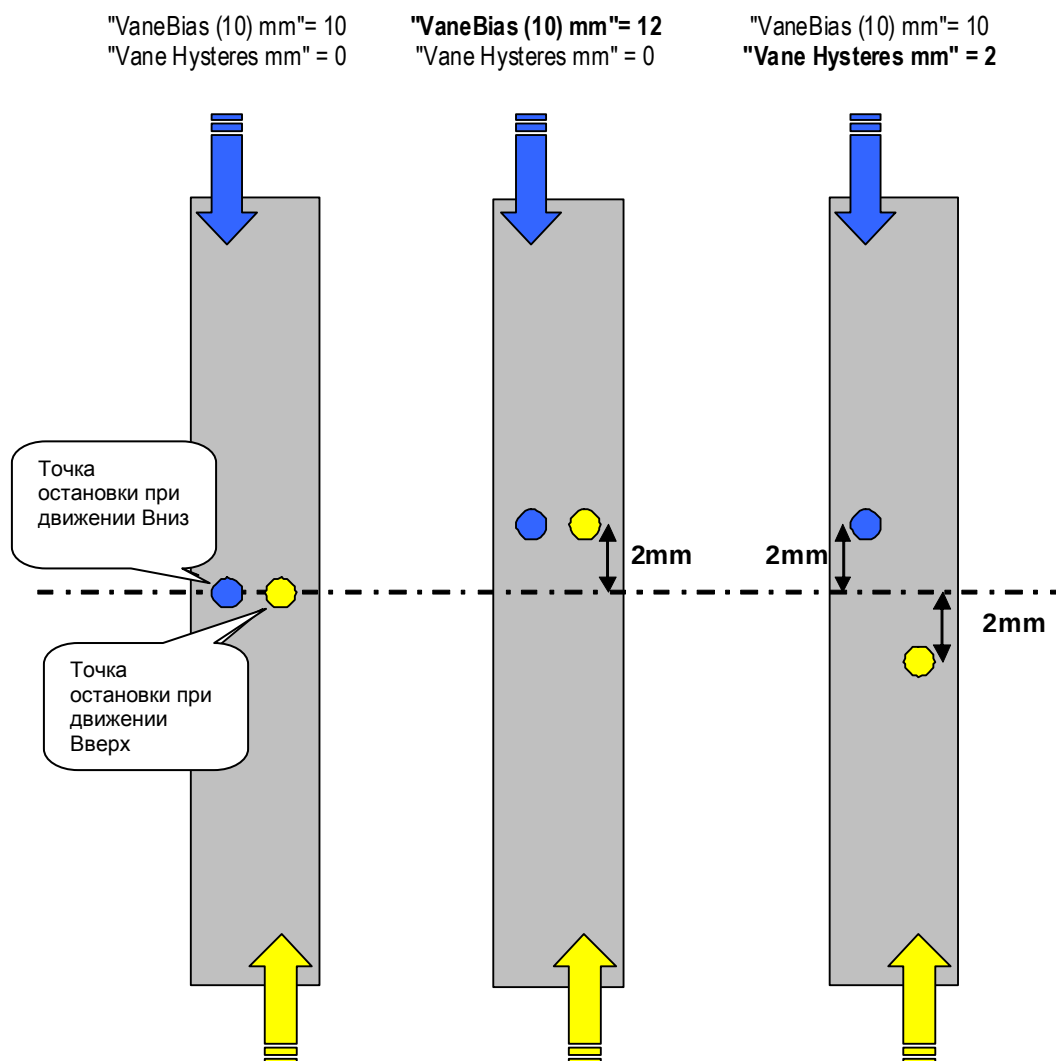
#### 4.6.2 Точность остановки

Влияние параметров при идеальном состоянии датчиков и механики
